**Geomorfologiczne skutki gwałtownej ulewy  
w Piaskach Szlacheckich koło Krasnegostawu \*)**

**Geomorphological effects of a cloudburst  
at Piaski Szlacheckie near Krasnystaw**

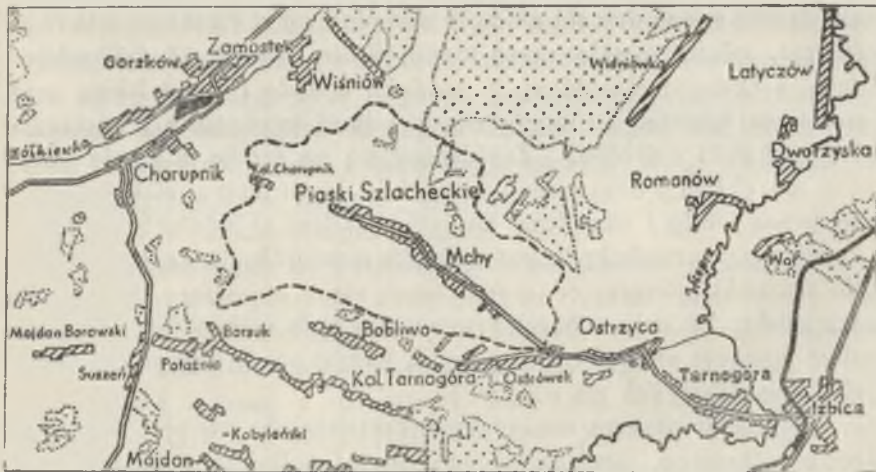
Rys. 1. Szkic topograficzny okolic wsi Piaski Szlacheckie. Linia podwójna oznacza szosy, a ciągła gruba linie kolejowe, powierzchnia kropkowana lasy, linią przerywaną oznaczono granice zlewni doliny Piask Szlacheckich. Zachodnia część tej zlewni wyznacza mniej więcej centrum, charakteryzujące się największym natężeniem opadu, obszaru objętego ulewą.

Fig. 1. Topographical sketch of the environment of Piaski Szlacheckie. Interrrupted line indicates boundary of drainage area. Its western portion marks the approximate center of the greatest rain-fall in the area affected by the cloudburst.

Ulewa wystąpiła w Gorzkowie, Piaskach Szlacheckich, Mchach, Bobliwie i Borsuku oraz w najbliższej okolicy tych wsi (rys. 1).

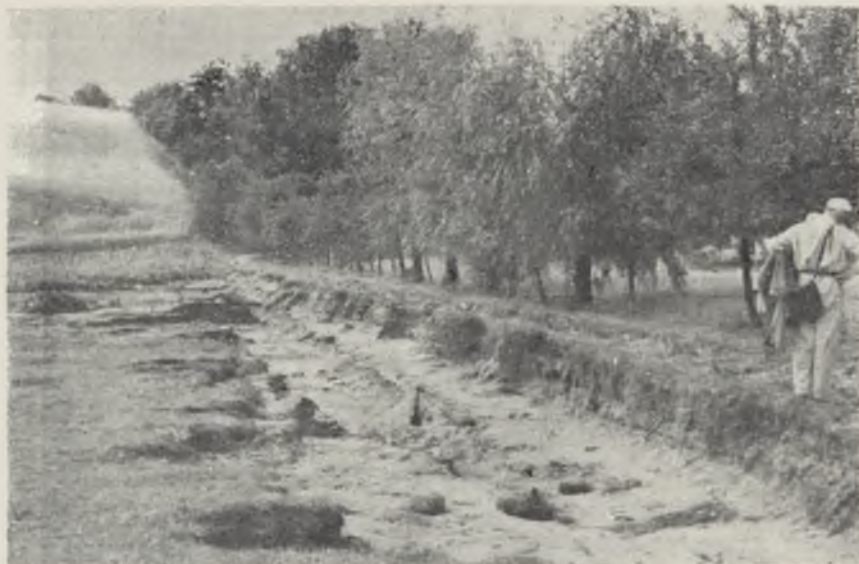
FOT. 1. Żłobina uformowana na zadarnionym dnie doliny głównej przez wody wypływające z małego parowu. Ostrówek.

PHOT. 1. Rill formed on grass covered floor of main valley by water flowing from a small gully. Ostrówek.

Zniszczenia erozyjne, powstałe na obszarze badanym w czasie ulewy w dniu 23. VI., wystąpiły w różnych formach, z których najważniejszymi były : żłobiny i koryta, wyrwy (kotły), podcięcia i obrywiska. Żłobiny erozyjne spotykano powszechnie w najróżniejszych odmianach i położeniach (fot. 1). Wśród nich należy wy-

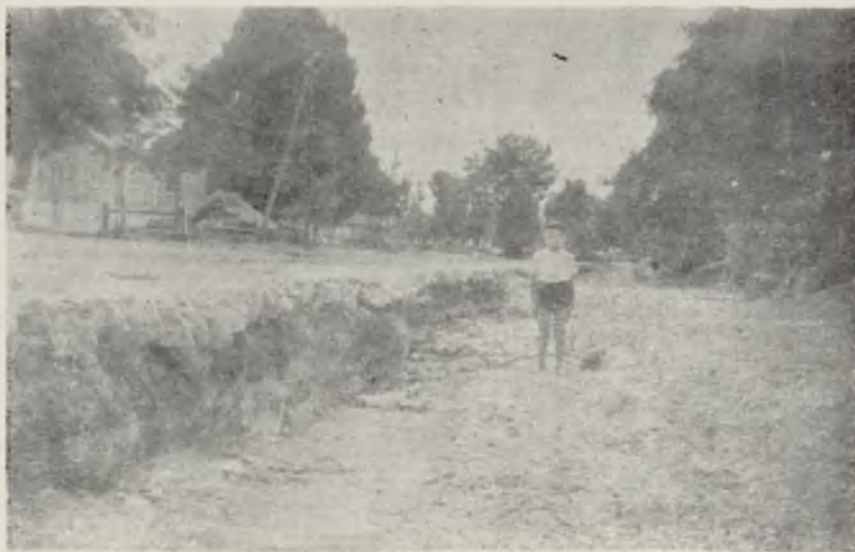
FOT. 2. Szerokie koryto erozyjne podcinające szosę na dnie doliny głównej. Piaski Szlacheckie.

PHOT. 2. Wide erosional channel undercutting road on main valley floor. Piaski Szlacheckie.

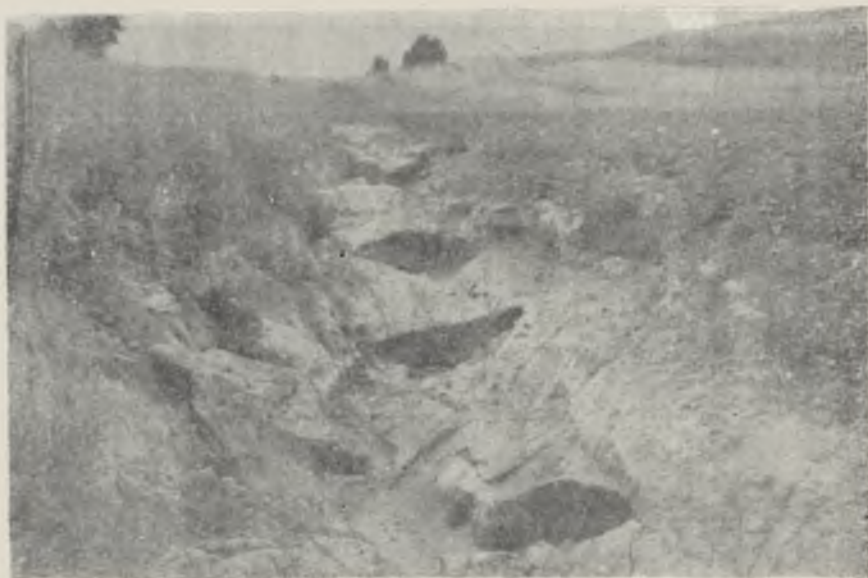
FOT. 4. Wyrwy erozyjno-eworsyjne na dnie żłobiny. Piaski Szlacheckie.  
PHOT. 4. Potholes in rill bed. Piaski Szlacheckie.

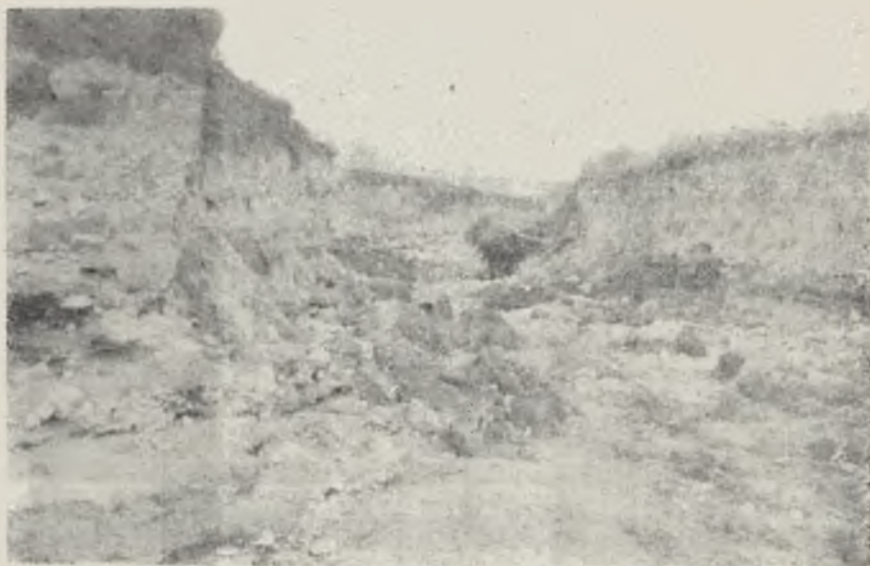
FOT. 5. Parów, osiąający do 4 m głębokości, uformowany w czasie ulewy.  
Piaski Szlacheckie.  
PHOT. 5. Gully about 4 meters deep, formed during the cloudburst. Piaski Szlacheckie.

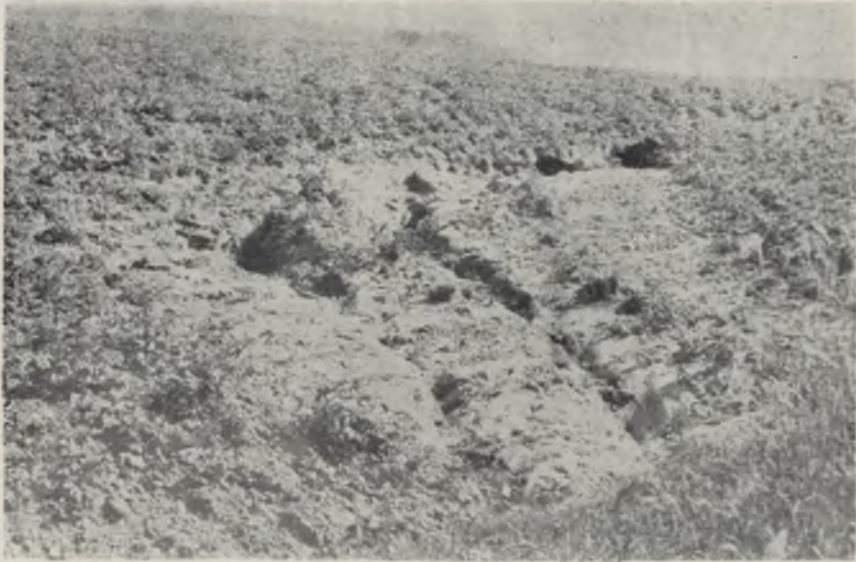
FOT. 6. Zniszczenia erozyjne na polu ziemniaków; podłużna żłobina skreślająca i przecinająca rzędy okopowe. Bobliwo.

PHOT. 6. Erosional destruction of potato field; elongated rill bending and traversing a stretch of root plants. Bobliwo.

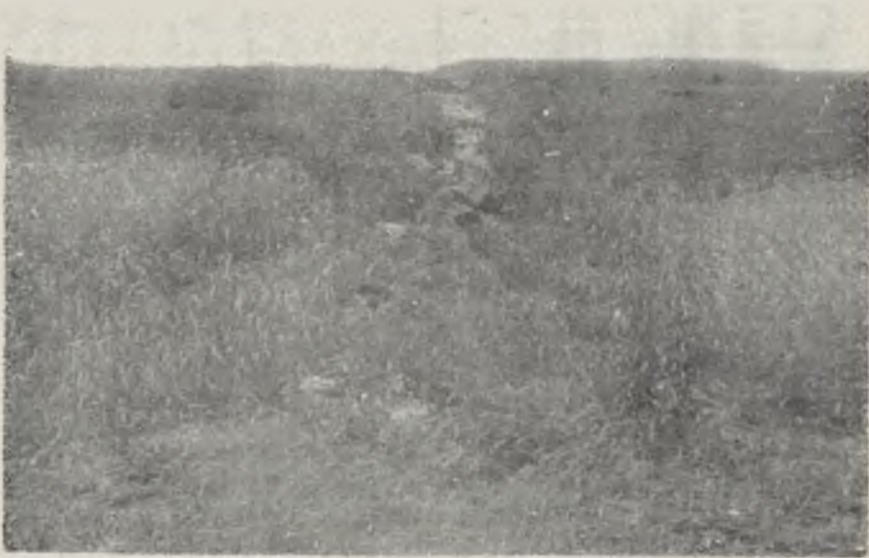
FOT. 7. Żłobina, przecinająca zagon ziemniaków i zanikająca na granicy łanu żyta. Piaski Szlacheckie.

PHOT. 7. Rill across potato field disappearing near rye cultivation. Piaski Szlacheckie.

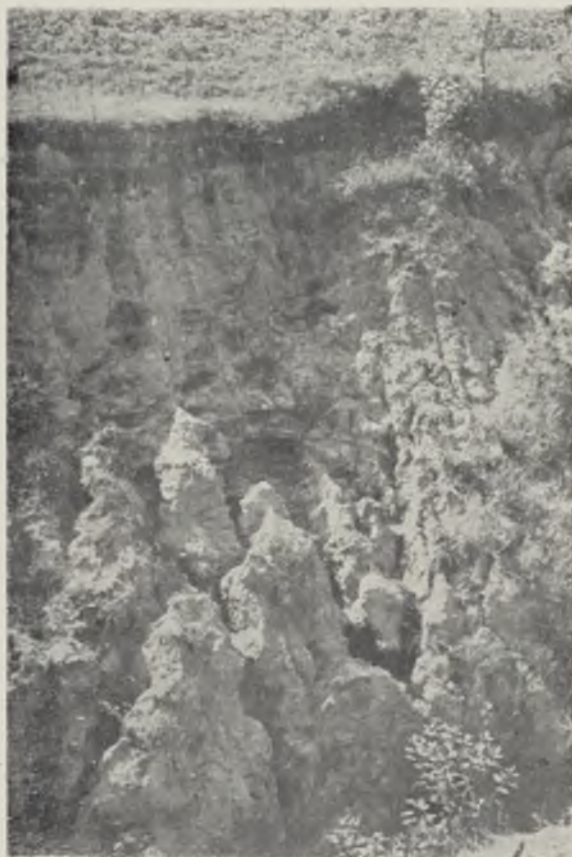
FOT. 8. Piramidy ziemne na silnie zniszczonym zboczach wierzchołkowej części parowu. Piaski Szlacheckie.

PHOT. 8. Soil pyramids (pillars) on strongly dissected upper portion of gully side. Piaski Szlacheckie.

Procesy erozyjne spowodowane ulewą przyczyniły się do bardzo wydatnego odmłodzenia istniejących parowów oraz wąwozów drogowych. W górnych i środkowych odcinkach parowy zostały pogłębione miejscami o 2 – 3 m. Kotły erozyjno-eworsyjne, do 3 m głębokości, zaakcentowały nierówności profilu podłużnego tych form. Wierzchołki niektórych z nich zostały przesunięte w górę do 20–25 m, wzrosła długość bocznych odgałęzień, powstały nowe małe odgałęzienia i liczne nacięcia na zboczach (fot. 8). W odcinkach

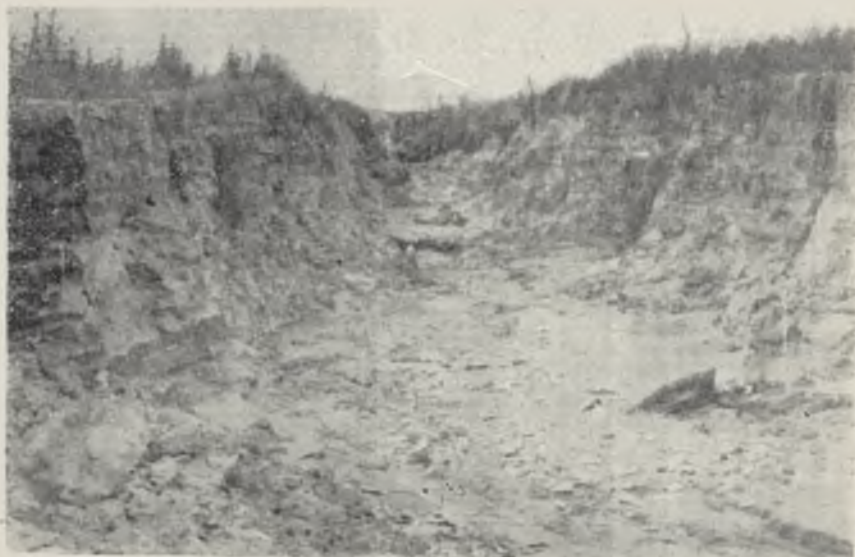
FOT. 9. Pogłębiony i rozszerzony wąwóz drogowy Droga z Piask Szlacheckich do Gorzkowa.

PHOT. 9. Deepened and widened ravine road leading from Piaski Szlacheckie to Gorzków.

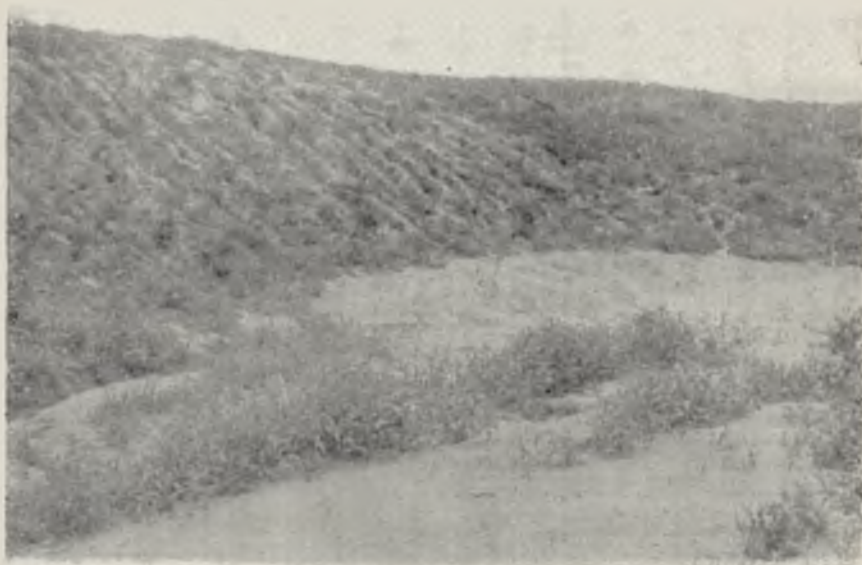
FOT. 10. Pokrywa akumulacyjna poniżej zbocza gęsto rozciętego małymi żłobinami. Piaski Szlacheckie.

PHOT. 10. Veneer of deposits below slope pitted by densely spaced small rills. Piaski Szlacheckie.

Procesy akumulacji podczas ulewy związane były ściśle, w przestrzeni i czasie, z procesami erozji. Świadczy o tym obserwowany w terenie stosunek sedymentacji do opisanych form erozyjnych. Zjawiskiem charakterystycznym była ustawiczna zmienność i przeplatanie się jednych i drugich, przy czym w pewnych obszarach przeważały skutki niszczącego, a w innych budującego (akumulującego) działania wody (fot. 10 i 11).

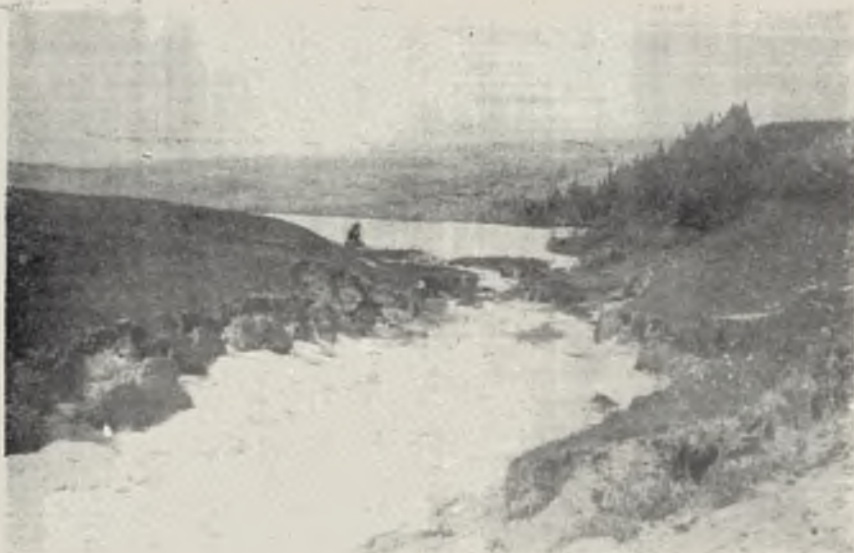
FOT. 11. Żłobiny i wyrwy na dnie parowu wypełnione częściowo piaskami i rumowiskiem skalnym. Piaski Szlacheckie.

PHOT. 11. Rills and potholes on gully floor partly covered with sand and rock debris. Piaski Szlacheckie.

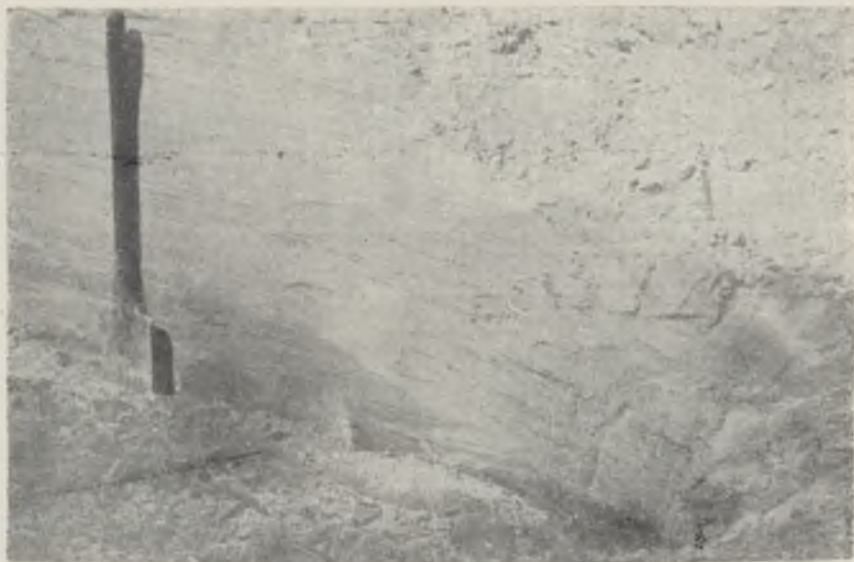
FOT. 12. Warstwowanie piasku w odsypisku uformowanym w cieniu ogrodzenia. Piaski Szlacheckie.

PHOT. 12. Stratified sand in deposits heaped up behind a fence. Piaski Szlacheckie.

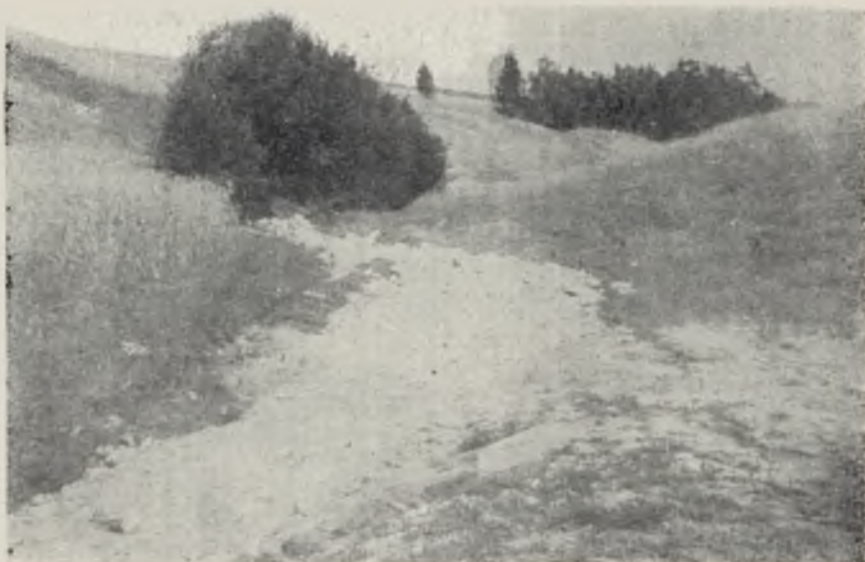
FOT. 13. Rumowisko skalne osadzone u wylotu małego parowu. Piaski Szlacheckie.

PHOT. 13. Debris deposited at the outlet of a small gully. Piaski Szlacheckie.

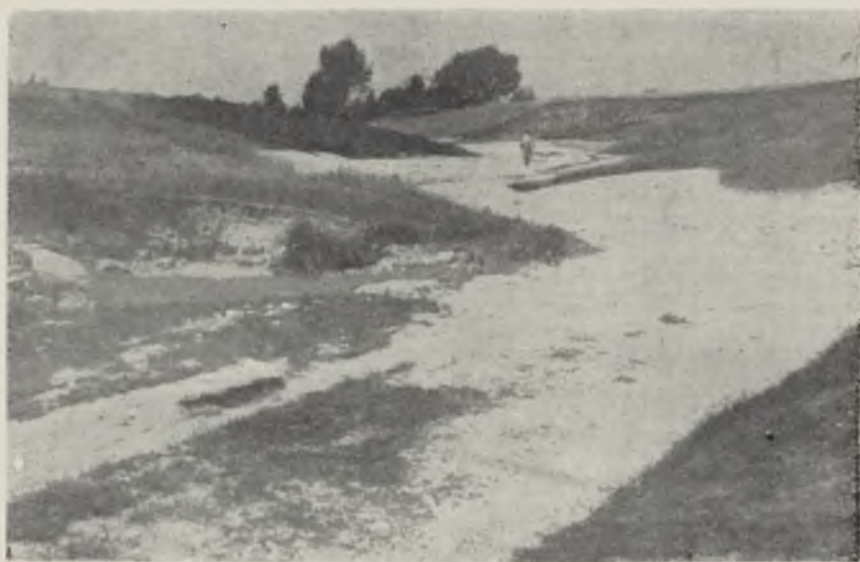
FOT. 14. Dno parowu zasypane piaskami podczas ulewy. Piaski Szlacheckie.

PHOT. 14. Gully floor strewn with sand. Piaski Szlacheckie.
