WITOLD MIEDZIAK

*Gotycka architektura kościoła farnego
pw. Wniebowzięcia NMP i św. Stanisława BM we Wrześni*

The Gothic Architecture of the Assumption of the Blessed Virgin
and Saint Stanislaus Parish Church in Września

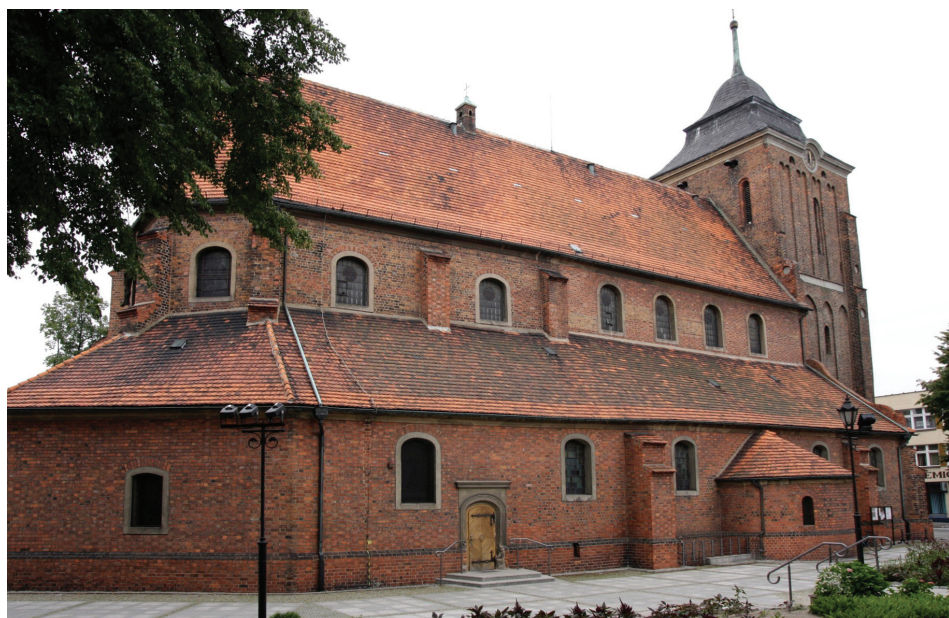
Ilustracja 1. Kościół farny we Wrześni – widok od strony północnej, fot. M. Potocki (2009)

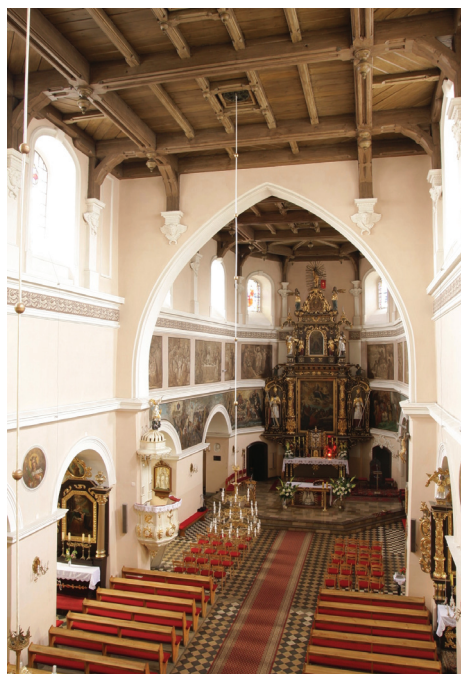
Ilustracja 2. Kościół farny we Wrześni – widok wnętrza ku wschodowi z chóru muzycznego, fot. M. Potocki (2009)

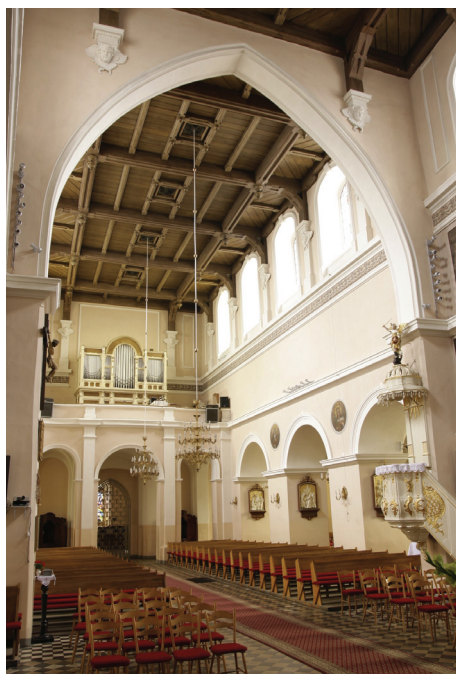
Ilustracja 3. Kościół farny we Wrześni – widok wnętrza ku zachodowi z prezbiterium, fot. M. Potocki (2009)

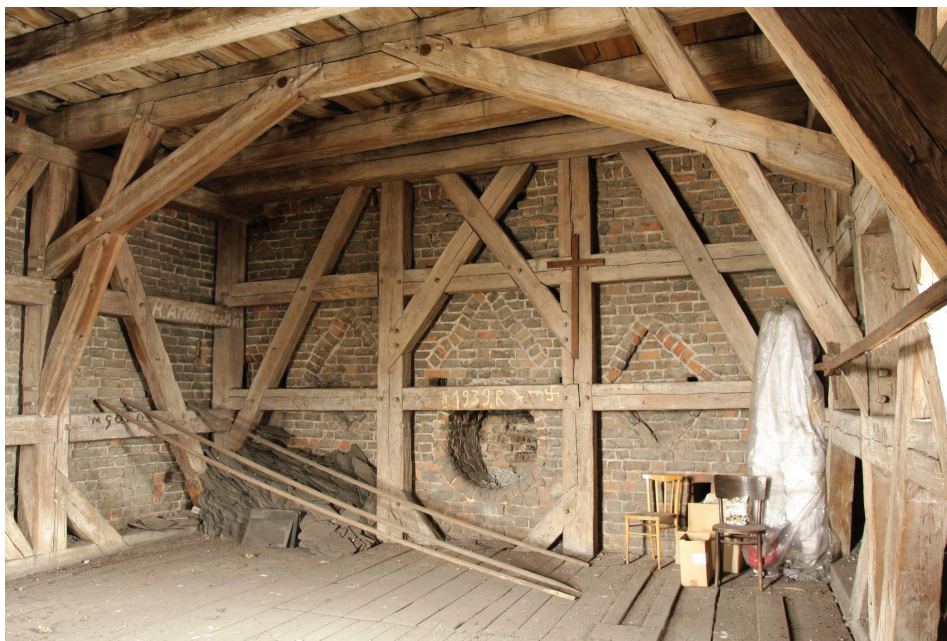
Ilustracja 4. Kościół farny we Wrześni – pozostałości dekoracji fasady korpusu pierwszej fazy. Widok z wnętrza wieży, fot. M. Potocki (2009)

dwie romboidalne blendy, całą kompozycję zaś flankują dwie płyciny z krzyżowym ramiakiem (dziś po części pogrążone w bocznych ścianach wieży). Powyżej biegnie pas tzw. rolki. Całość tej dekoracji mieści się jednak między przyporami, co dowodzi przynależenia szczytu do pierwotnej koncepcji budowlanej.

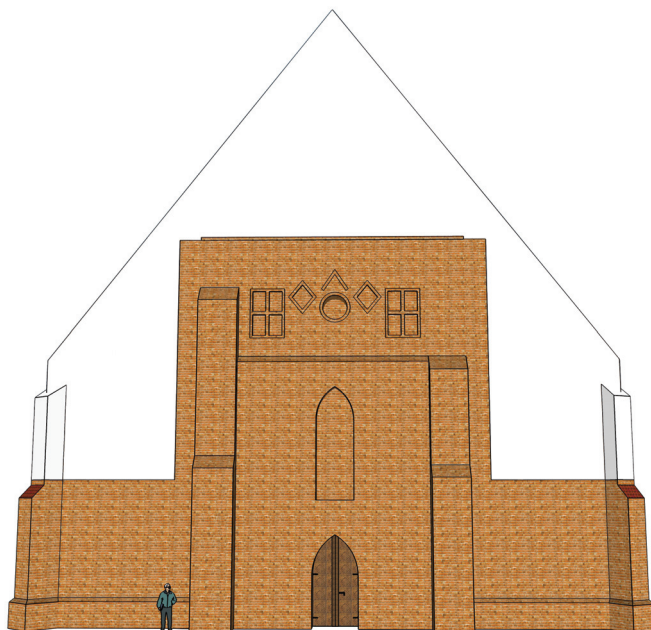
Ilustracja 5. Rekonstrukcja widoku elewacji zachodniej kościoła farnego we Wrześni przed dobudowaniem wieży. Na biało zaznaczone partie przekształcone w czasie późniejszym, oprac. W. Miedziak

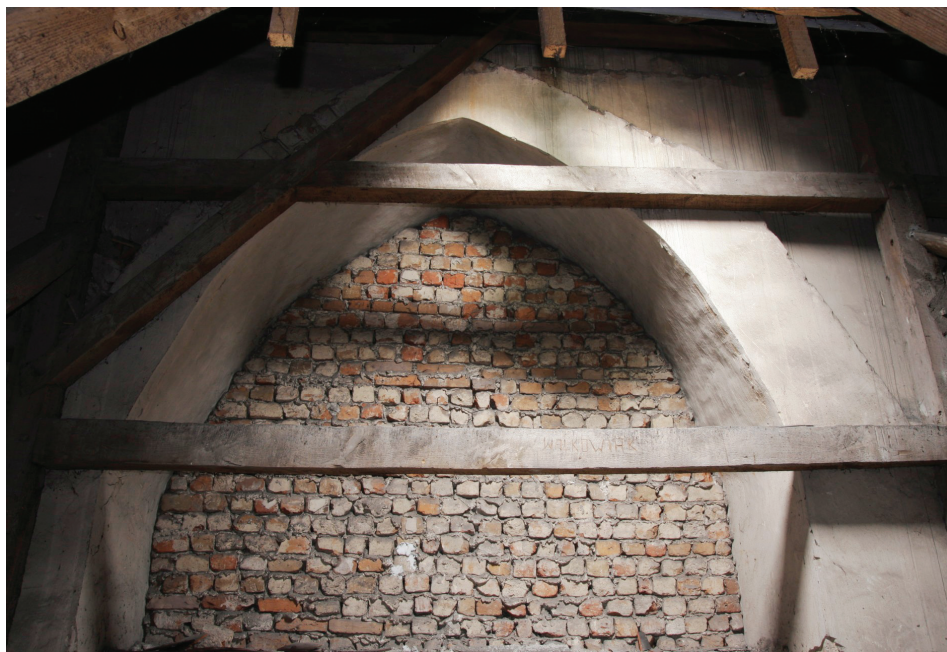
Ilustracja 6. Kościół farny we Wrześni – widok z poddasza nawy południowej na gotycką arkadę międzynawową, fot. M. Potocki (2009)

korpus przyjął postać czteroprzęsłowej pseudobazyliki o dość wąskich nawach bocznych. Jego nowe arkady międzynawowe, dziś zamurowane, widoczne jedynie z poddasza nawy południowej, sięgały pierwotnie 2/3 wysokości nawy głównej. Wspierają się one na kwadratowych w przekroju filarach. Mimo że jedynie arkady południowe zachowały gotycki charakter, wszystkie, również zamknięte łukiem pełnym arkady widoczne z poddasza nawy północnej, wymurowano z oporami sklepiennymi, co świadczy za pierwotnym istnieniem sklepień w nawach³⁷. W nawie południowej zachował się fragment pierwszego od zachodu półfilara, którego naroże składa się z uskoku o dwóch sfazowaniach. Możliwe, że podobnie rozwiązano wszystkie filary gotyckiej świątyni. Ze względu na obniżenie i przedłużenie naw bocznych ku wschodowi nie zachowało się w nich żadne gotyckie okno ani nawet fragmenty wieńczących je niegdyś szczytów. Okna obecnie doświetlające nawę główną, zamknięte łukiem odcinkowym, mimo iż liczebnie odpowiadają ilości przęseł, nie są rozmieszczone na osiach arkad międzynawowych. Może to świadczyć, obok wiadomości ks. Stablewskiego o 12 nowych oknach „w górnej części”³⁸ (wymurowanych w końcu XVIII wieku), o ich wtórnym wybicciu.

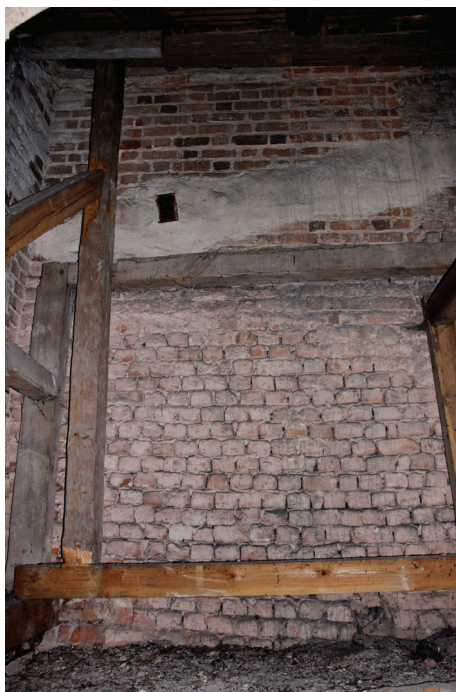
Ilustracja 8. Kościół farny we Wrześni – widok z poddasza obecnej zakrystii na zamurowane przezrocze empory, fot. M. Potocki (2009)

zatarty przez przemurowanie, ciągnące się w dolnej partii ściany od początku wschodniej skarpy do 2/3 jej długości. Użyta do przemurowania cegła rozbiórkowa tworzy „łatę”, której istnienie trudno wytłumaczyć inaczej, aniżeli jako ślad po jakimś otworze – najpewniej arkadzie, otwierającej pomieszczenie na prezbiterium. W górnej części ściany natomiast, po stronie zachodniej, można zaobserwować pozostałości innego zamurowanego otworu, tym razem wąskiego i wysokiego, zamkniętego łukiem odcinkowym. Należałoby go interpretować jako przejście prowadzące na schody skomunikowane z poddaszem prezbiterium. O tym, że nie jest to okno posadowione nad ewentualnym dachem zamykającym kondygnację aneksu przekonuje fakt, że przemurowanie schodzi niemal do samego otworu identyfikowanego przeze mnie jako ślad po belce stropowej. Wyklucza to tym samym możliwość założenia dachu bezpośrednio nad przezroczem empory, na który po prostu nie byłoby miejsca.
